**ANALISIS KECELAKAAN K3 DI PT SIDO DUMAI**

**Novita Dian Susilowati<sup>1</sup>, Ghani Favian Hilmi<sup>2</sup>**

<sup>1</sup> Universitas Negeri Yogyakarta; <sup>2</sup> Universitas Gadjah Mada

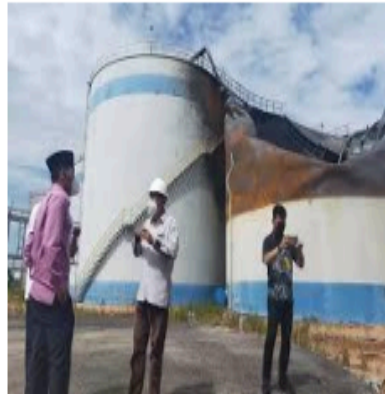
Gambar 2. Tanki PT SDO Dumai

Sebelumnya pada Rabu (16/06/2021) lalu tangki timbun milik anak perusahaan Apical terbakar hingga memicu suara ledakan. Dari kejadian tersebut didapati 5 pekerja meninggal. Bahkan tiga dari lima korban terdapat di dalam tangki yang sudah hangus terbakar.
