**PELANGGARAN KESEHATAN dan KESELAMATAN KERJA (K3) :  
STUDI KASUS LEDAKAN TUNGKU SMELTER PENGOLAHAN  
NIKEL PT. INDONESIA TSINGSHAN STAINLESS STEEL (ITSS)**

**Nailah Azka Iftinah<sup>1</sup>, Andias Azfarul<sup>2</sup>, Muhammad Farid Firdaus<sup>3</sup>**

Fakultas Teknik Universitas Negeri Yogyakarta  
E-mail: muhammad3553ft.2022@student.uny.ac.id

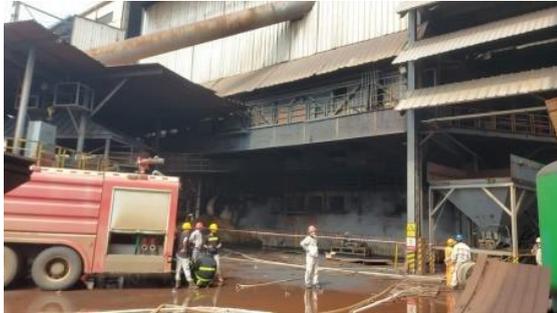
Hasil investigasi awal menunjukkan bahwa ledakan terjadi akibat kegagalan sistem pada tungku smelter. Namun, investigasi masih

berlangsung untuk memastikan penyebab pasti ledakan.

Foto 3. Morowali, Minggu (24/12/2023). Situasi terkini bagian pabrik PT ITSS setelah tungku smelter No. 41 yang terbakar tadi pagi pukul 05.30 WITA berhasil dipadamkan oleh Tim Pemadam Kebakaran PT IMIP.

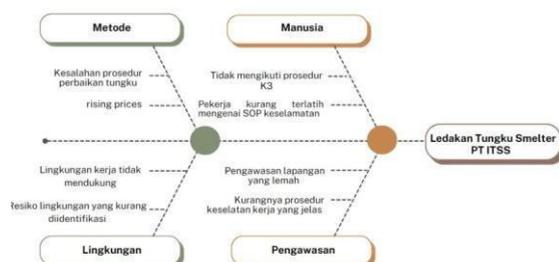
### D. Fishbone Diagram

Kesalahan prosedur: Kesalahan dalam melakukan prosedur standar operasi (SOP)

dapat menyebabkan ledakan tungku smelter. Hal ini dapat terjadi karena SOP tidak diikuti dengan benar atau SOP tidak diperbarui secara berkala.

Kurangnya prosedur keselamatan kerja yang jelas juga dapat meningkatkan risiko terjadinya kecelakaan kerja. Hal ini dapat terjadi karena pekerja tidak mengetahui apa yang harus mereka lakukan untuk menjaga keselamatan diri mereka sendiri dan orang lain.

Lingkungan kerja yang tidak mendukung dapat meningkatkan risiko terjadinya kecelakaan kerja. Hal ini dapat terjadi karena lingkungan kerja tidak aman dan tidak ergonomis.

Kurangnya identifikasi risiko lingkungan juga dapat meningkatkan risiko terjadinya kecelakaan kerja. Hal ini dapat terjadi karena pekerja tidak mengetahui bahaya yang ada di lingkungan kerja mereka.

Faktor human error juga tidak dapat dikesampingkan sebagai salah satu penyebab ledakan. Ada kemungkinan pekerja melakukan kesalahan dalam mengoperasikan tungku smelter atau tidak mengikuti prosedur K3 dengan benar.

Lemahnya pengawasan terhadap penerapan K3 di lokasi kerja juga menjadi salah satu faktor yang berkontribusi terhadap terjadinya ledakan. Diduga, PT. ITSS tidak melakukan pengawasan yang ketat terhadap penerapan prosedur K3 oleh para pekerjanya.
