**STUDI KASUS KEBAKARAN YANG MELANDA
PABRIK PUPUK SAPROTAN UTAMA DI MRANGGEN**

Aulia Dwi Sulistiani¹, Dhafin Arkana², Ardian Rangga Smara Dhana Prahita³

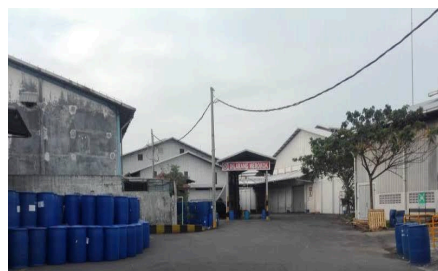
a. Sebelum Kebakaran

Pabrik Pupuk Mranggen merupakan salah satu unit produksi milik Pabrik pupuk Sapotan Utama yang beroperasi sejak 24 Januari 2019. Pabrik ini memproduksi berbagai jenis pupuk, termasuk pupuk anorganik dan pupuk organik, untuk memenuhi kebutuhan pasar. Secara umum, proses produksi di pabrik berjalan dengan lancar dan memenuhi target produksi. Namun, terdapat beberapa indikasi terkait kurangnya pemeliharaan dan pengecekan rutin terhadap sistem kelistrikan dan mesin-mesin produksi. Sistem proteksi kebakaran di area produksi juga dinilai belum memadai, seperti keterbatasan jumlah alat pemadam api ringan dan kurangnya pelatihan tanggap darurat bagi pekerja.

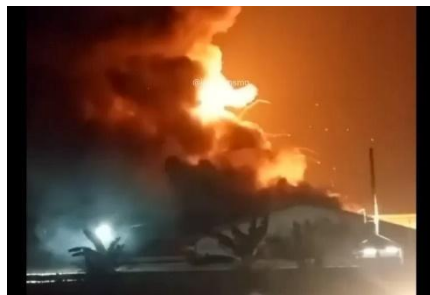
b. Selama Kebakaran

Kebakaran terjadi di ruang produksi dan dengan cepat menjalar ke beberapa bagian lain di dalam pabrik. Proses evakuasi pekerja berjalan dengan tertib, namun beberapa pekerja mengalami luka-luka ringan saat proses evakuasi. Tim pemadam kebakaran setempat segera bergerak untuk memadamkan api, namun berhasil dikendalikan setelah kurang lebih 6 jam upaya pemadaman yang intens.

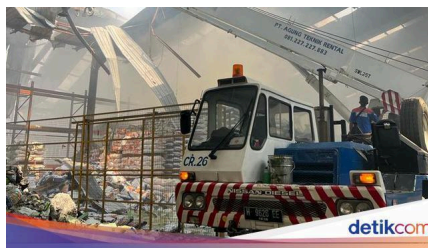
c. Sesudah Kebakaran

Kebakaran menyebabkan kerusakan parah pada beberapa bangunan, mesin-mesin produksi, dan infrastruktur pendukung di dalam pabrik. Proses produksi terpaksa dihentikan sementara waktu untuk melakukan perbaikan dan pembersihan pascakebakaran. Manajemen Pabrik pupuk Sapotan Utama Mranggen segera melakukan investigasi dan evaluasi menyeluruh terhadap sistem keamanan dan proteksi kebakaran di pabrik. Rencana pemulihan dan perbaikan pabrik segera disusun agar produksi dapat segera dijalankan kembali dalam waktu dekat. Kerugian material akibat kebakaran diperkirakan mencapai ratusan miliar rupiah.
