## Kajian kawasan permukiman Pantai Samas, Kabupaten Bantul, Daerah Istimewa Yogyakarta

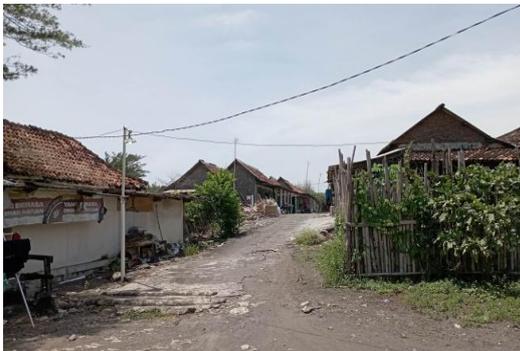
Dibeberapa lokasi ditemukan drainase lingkungan. Namun, tidak banyak drainase lingkungan yang berada di kanan kiri jalan lingkungan. Umumnya jalan lingkungan tidak memiliki drainase lingkungan ([Gambar 3](#)). Kondisi ini yang menyebabkan terjadinya kerusakan jalan lingkungan. Air hujan tidak bisa langsung dialirkan dan kadang-kadang menjadi genangan yang berpotensi merusak jalan. Apabila banyak air menggenang pada jalan, menunjukkan bahwa saluran drainase kurang berfungsi dengan baik, jalan berubah menjadi aliran air ([Maizir, 2017](#)). Demikian halnya dengan kondisi pengelolaan limbah, dibeberapa lokasi masih ditemukan belum adanya peresapan untuk pengelolaan limbah. Gambar kondisi pembuangan limbah di sajikan dalam [Gambar 4](#).

Gambar 3 Kondisi jalan lingkungan yang tidak memiliki saluran drainase  
(Sumber : Dokumentasi Peneliti, 2022)

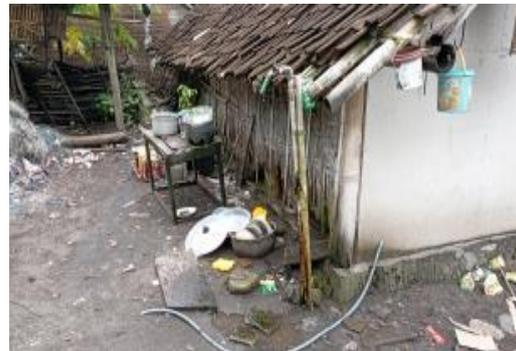
Gambar 4 Kondisi saluran air limbah  
(Sumber : Dokumentasi Peneliti, 2022)
