**KECELAKAAN DI PABRIK SEMEN INDONESIA AKIBAT KEGAGALAN ALAT
DAN KONDISI JALAN**

**Sesa Nugroho Satriva¹, Dhimas Ariesta Dhiyaulhaq², Baja Ikhlas Auriol³, Diva Regina
Sembiring³**

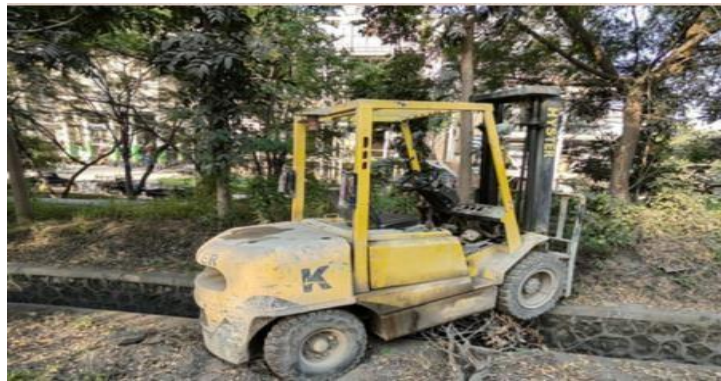
Gambar 2. Kecelakaan Forklift

Kecelakaan kerja yang terjadi di PT. Konsulta yang melibatkan seorang pekerja bernama Sdr. Dicky merupakan tragedi yang disebabkan oleh kerusakan pada Forklift, berupa sistem steering dan Rem tidak berfungsi. Untuk mencegah kejadian serupa di masa mendatang, diperlukan upaya seperti bekerja sesuai administrasi Prosedur kerja yang Aman dan benar, operator Alat berat wajib memiliki SIO dan peralatan angkat angkut wajib dilengkapi SILO, Operator wajib melakukan pemeriksaan peralatan rutin sebelum digunakan, menginformasikan perbaikan, dan menolak memakai jika peralatan tersebut tidak layak, dan mekanik wajib melakukan pemeriksaan rutin dan maintenance sampai peralatan memenuhi syarat keselamatan dan operasional. Tidak mengizinkan peralatan yang tidak layak untuk digunakan.

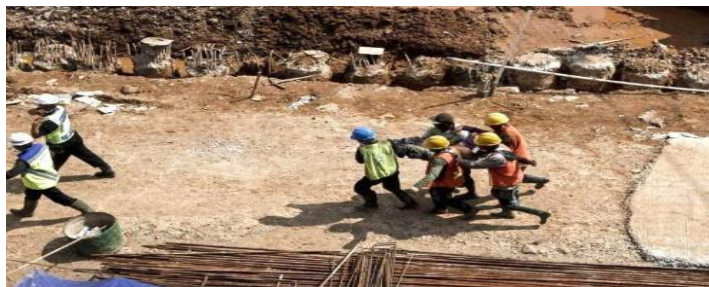
Gambar 3. Evakuasi

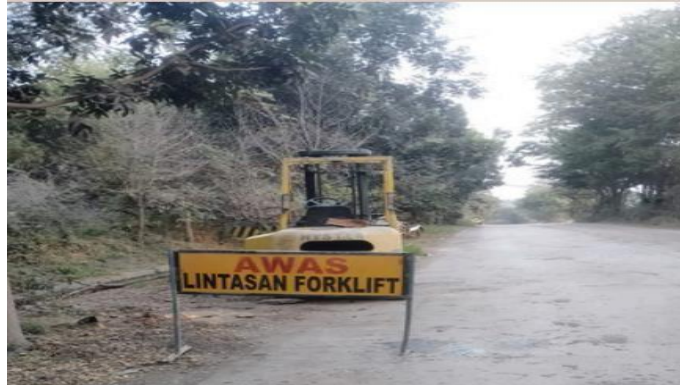
Gambar 4. Kondisi jalan

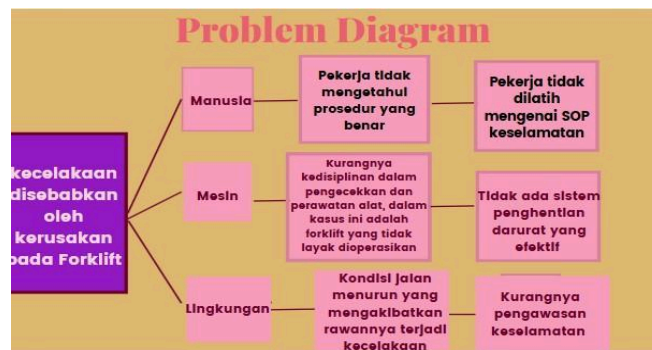
Gambar 5. Problem Diagram Kecelakaan Disebabkan oleh Kerusakan pada Forklift.

Hasil analisis problem diagram mengenai kecelakaan kerja disebabkan oleh kerusakan pada forklift yang dialami oleh Sdr.Dicky di PT. Konsulta (OS PMFM 3/4), mengungkapkan beberapa penyebab utama yang berkontribusi terhadap insiden tersebut. Kecelakaan ini terjadi karena berbagai factor yang berkaitan dengan manusia, mesin, dan lingkungan.
