UJI DURABILITAS BAHAN PADA ELEMEN BALOK BETON BERTULANG AKIBAT BEBAN STATIK DI LINGKUNGAN YANG MERUSAK

Pramudiyanto¹, A. Manap², Pusoko Prapto³

^{1,2,3} Jurusan Pendidikan Teknik Sipil dan Perencanaan

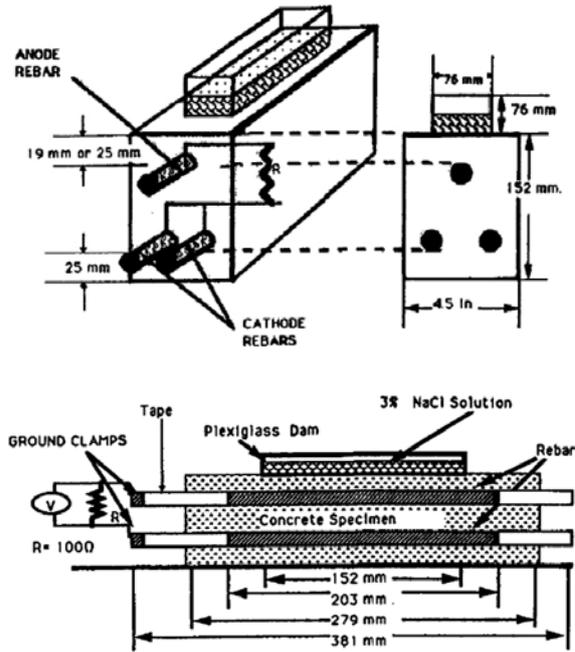
Gambar 2. Spesimen Uji

Uji unjuk kerja agregat terhadap lingkungan yang merusak ini dilakukan kurang lebih selama 112 hari secara kontinu. Pengujian ini dilakukan di Laboratorium Hidrolika, Jurusan Pendidikan Teknik Sipil dan Perencanaan, Fakultas Teknik, Universitas Negeri Yogyakarta. Pengujian dilakukan di Laboratorium Hidrolika ini berbeda dengan rencana pengujian awal yang menggunakan Laboratorium Bahan Bangunan. Laboratorium Bahan Bangunan digunakan untuk pengujian awal bahan-bahan yang akan digunakan sedangkan Laboratorium Hidrolika digunakan untuk eksekusi spesimen yang telah dicetak di Laboratorium Bahan Bangunan. Spesimen uji yang telah dicetak di laboratorium dan siap untuk diuji diberikan pada gambar di bawah ini.

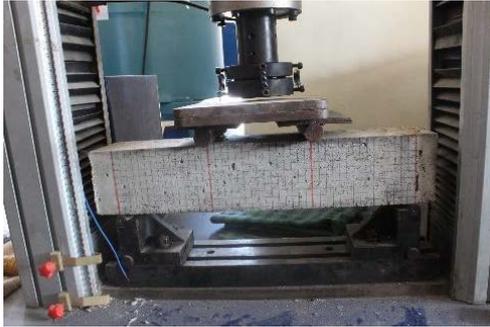
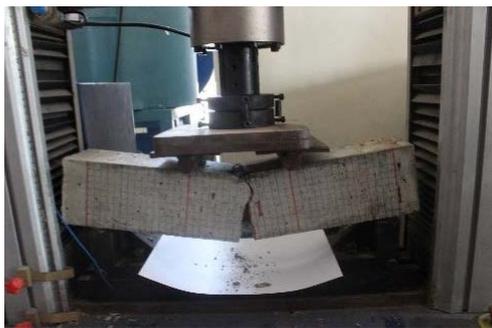
Gambar 4. Pengujian Benda Uji

Pengujian korosi terakselerasi menggambarkan serangan dari lingkungan yang merusak (dalam hal ini adalah lingkungan air laut / air bergaram pada konsistensi tertentu) pada struktur beton yang dicetak menggunakan bahan-bahan dari quarry yang sama. Selama pengujian berlangsung, secara periodik perubahan potensial dari setiap spesimen dibaca dan dicatat. Selain itu, perubahan kesadahan larutan air bergaram juga dicatat.

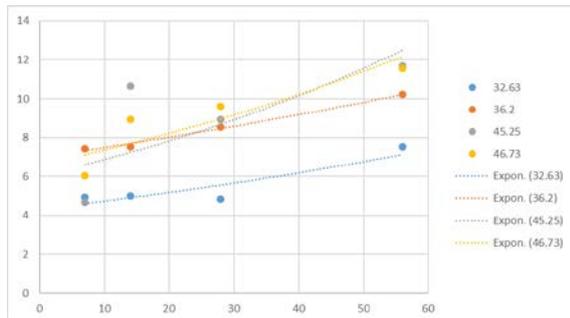
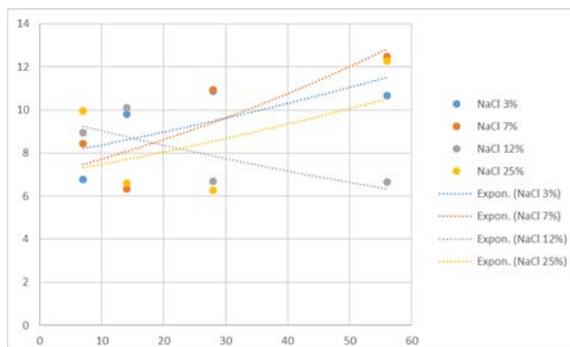
Gambar 6. Hasil Uji Akselerasi Korosi

Berdasarkan hasil penelitian di atas, dapat dilihat bahwa dari hasil pengamatan visual uji akselerasi korosi yang dilakukan, balok yang dikondisikan dengan perubahan mutu beton maupun balok yang dikondisikan dengan kadar

garam yang berbeda-beda tidak mengalami kerusakan fisik. Balok-balok tersebut masih dalam kondisi yang relatif sama dibandingkan dengan kondisi balok sebelum diuji. Bagian atas balok yang bersentuhan langsung dengan larutan di bak rendam mengalami kondisi basah, namun kondisi basah ini tidak diikuti dengan basahnya bagian-bagian yang lain (sisi-sisi yang lain). Hal ini dapat dilihat dari pengamatan visual pada bagian sisi samping, sisi depan dan sisi bawah balok. Di sisi bagian bawah dari sebagian balok berada dalam kondisi basah. Kondisi basah ini tidak disebabkan karena adanya rembesan air dari bak rendaman di sisi bagian atas. Hal ini disebabkan adanya tumpahan air dari pengisian bak rendaman dan akhirnya menyebabkan sisi bagian bawah balok menjadi basah.

Akibat dari tidak merembesnya air dari bak rendaman ke dalam balok beton bertulang menyebabkan proses korosi paksa tidak dapat berjalan dengan semestinya. Air dari bak rendaman diperlukan sebagai penghantar arus dari anoda ke katoda. Kondisi tidak merembesnya air dari bak rendaman ke bagian dalam balok diduga akibat tekanan hidrostatis dari bak rendaman yang tidak dapat mencapai bagian sisi bawah balok. Hal ini sejalan dengan penelitian sebelumnya yang dilakukan oleh Pramudiyanto (2011), Rostikasari (2013) dan Husna (2013). Tiga penelitian ini membuktikan dengan menggunakan metode specimen yang berbeda diperoleh hasil akselerasi korosi yang cukup memuaskan.

Berdasarkan hasil pengujian lentur yang dilakukan, dan mengacu pada grafik di atas, dapat dijelaskan bahwa secara umum semakin lama rentang waktu pengujian yang dilakukan, maka balok beton tersebut memiliki nilai kuat lentur yang semakin meningkat. Hal ini sejalan dengan grafik pengerasan beton yang mengalami peningkatan sejalan dengan berjalannya waktu. Hal ini sejalan pula dengan teori bahwa semakin tinggi mutu beton yang digunakan maka kuat lentur yang dihasilkan juga akan semakin besar, sebab kuat lentur beton merupakan fungsi dari kuat desaknya. Grafik di atas juga menjelaskan bahwa selama kurun waktu perlakuan, tidak merubah kualitas beton ataupun balok beton tersebut.

Kemudian mengacu pada grafik kedua yang ditampilkan di atas, terlihat bahwa pada perlakuan yang dilakukan pada balok beton menghasilkan pengaruh yang tidak jauh berbeda dengan grafik yang pertama. Perlakuan yang diberikan pada beton bertulang yang ditampilkan pada grafik ini adalah pemberian kadar garam air rendaman yang berbeda-beda.

Dalam hal ini, terlihat dari grafik tersebut bahwa pemberian kadar garam yang berbeda-beda tidak memberikan pengaruh kepada kuat lentur balok beton bertulang. Terlihat bahwa semakin lama rentang waktu perlakuan yang diberikan semakin tinggi nilai kuat lentur balok beton. Faktor ini bertolak belakang dengan teori yang menyebutkan bahwa semakin lama rentang waktu perlakuan akan memberikan pengaruh kepada tulangan yang tertanam di dalam balok beton bertulang.

Faktor yang menyebabkan terjadinya perbedaan ini diduga akibat tidak terjadinya proses korosi paksa dengan baik. Penyebabnya diduga akibat tidak merembesnya larutan dari bak rendaman ke dalam balok beton. Tidak merembesnya larutan dari bak rendaman ke dalam balok beton, menyebabkan transfer elektron dari anoda ke katoda tidak dapat berjalan dengan semestinya.
