PENGARUH TEBAL SELIMUT BETON NORMAL PADA LAJU KOROSI BAJA TULANGAN

ABSTRACT

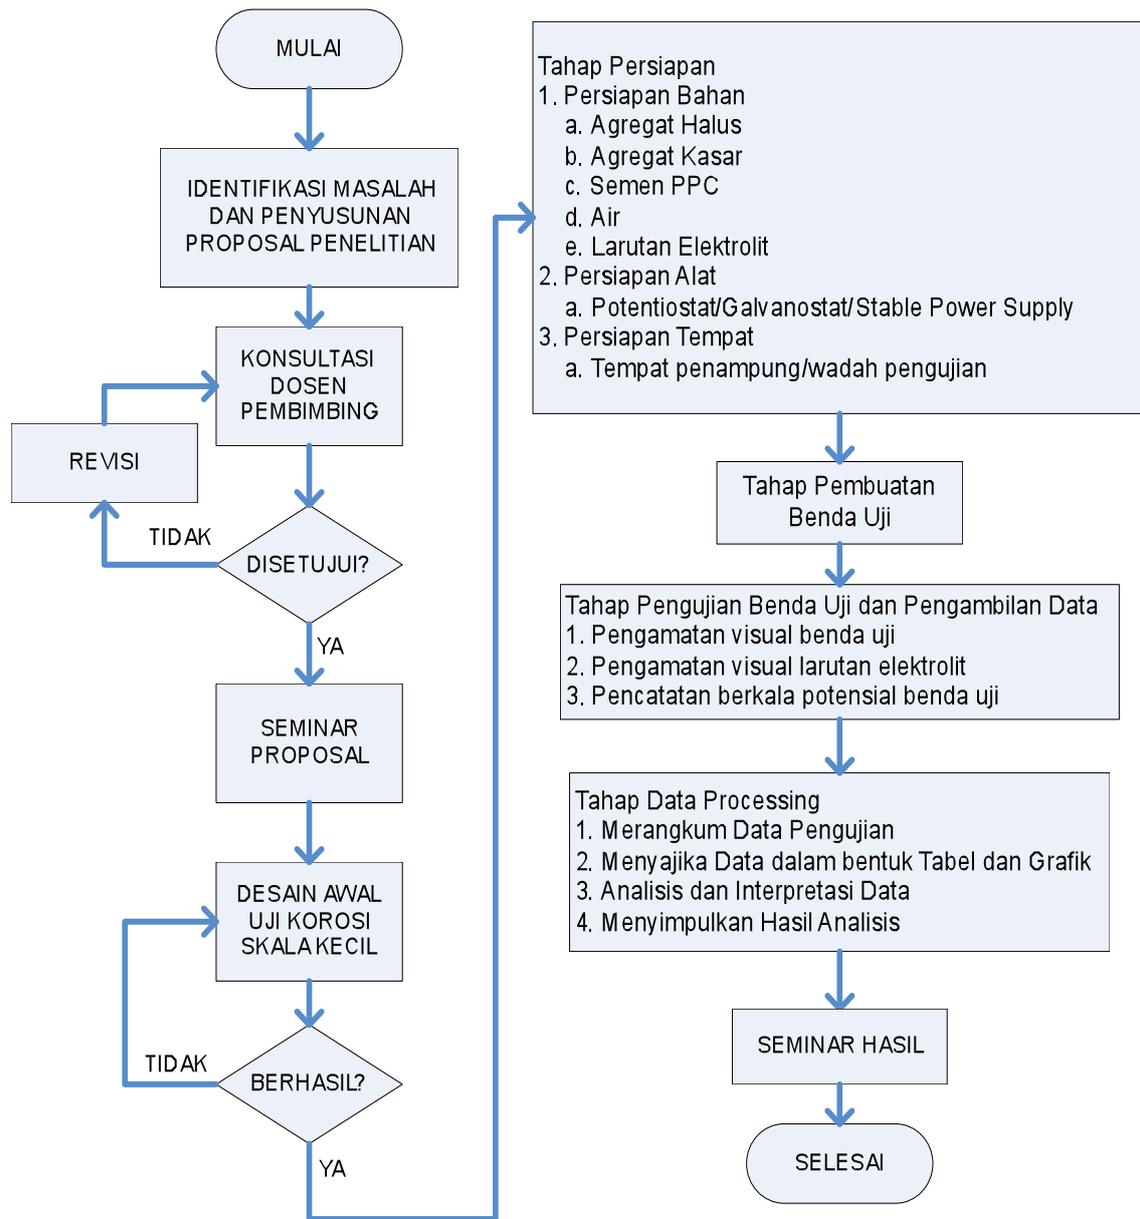
Gambar 1. Diagram alir penelitian

Tahap-tahap penelitian diperlihatkan dalam bentuk diagram alir (*flow chart*), seperti terlihat pada Gambar 1. Pada penelitian ini digunakan agregat-agregat sebagai berikut : (1) agregat halus digunakan pasir dari Sungai Progo, (2) agregat kasar digunakan kerikil/split dari daerah Celereng. Semen yang digunakan semen PPC. Air untuk campuran beton berasal dari laboratorium, sedangkan air untuk larutan elektrolit dibuat sendiri di laboratorium, tidak digunakan air laut yang sesungguhnya. Sehingga dapat dilakukan pengendalian konsentrasi larutan sebesar 3%.

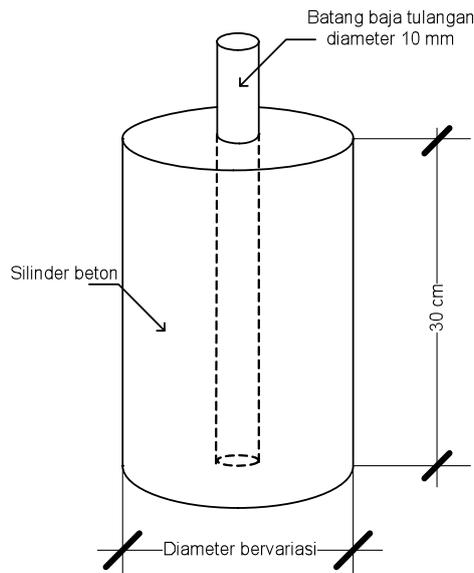
Gambar 2. Benda uji silinder dengan baja tulangan di tengah

Benda uji berupa silinder dengan variasi tebal selimut beton dan baja tulangan yang berada di tengah-tengah silinder, seperti terlihat pada Gambar 2. Benda uji yang digunakan yaitu batang baja tulangan dengan diameter 10 mm dengan diameter silinder 1,25", 3", 5" dan 6". Masing-masing tebal selimut beton diberi kode yang menunjukkan informasi ketebalan penutup beton dan jumlahnya.

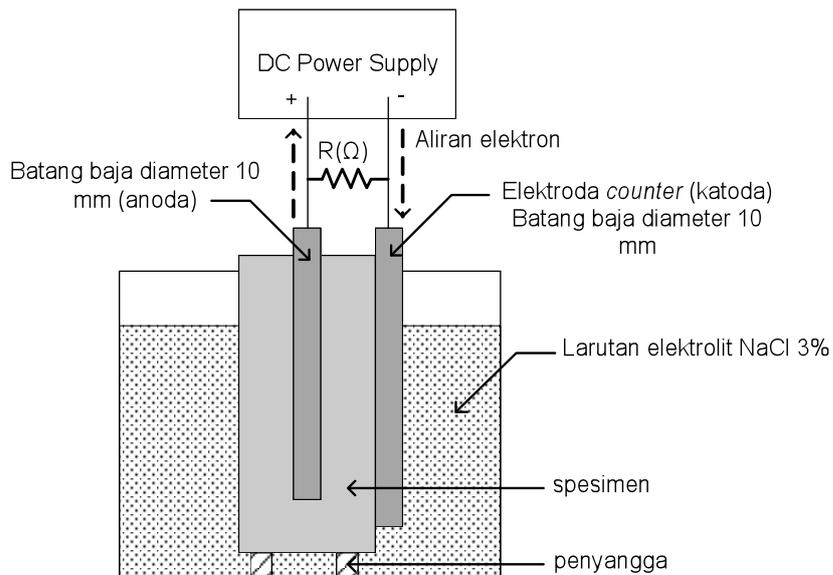
Gambar 3. Set-Up penelitian

Pengujian utama dilakukan dengan langkah-langkah sebagai berikut. Semua benda uji yang telah disiapkan di dalam wadah, pada bagian baja tulangan yang masih menonjol dipasang kabel. Kabel-kabel tersebut dihubungkan dengan *potentiostat/ galvanostat/ stable power supply* yang berfungsi sebagai sumber arus. Sumber arus tersebut kemudian dipasang dan dialiri listrik, kabel-kabel pada benda uji dihubungkan dengan sumber arus listrik tersebut.

Keluaran tegangan diatur agar tegangan awal yang keluar sebesar 6V. Selama pengujian berlangsung, perubahan potensial (tegangan) setiap benda uji diukur dengan multimeter pada rentang waktu tertentu. Dalam pengujian ini, pengukuran dilakukan setiap pagi, untuk mendapatkan profil perubahan potensial setiap benda uji. Lama waktu pengujian kurang lebih 96 hari. Akan tetapi apabila benda uji sudah menunjukkan adanya kerusakan akibat percepatan korosi, maka sebelum 96 hari pengujian dapat dianggap selesai.

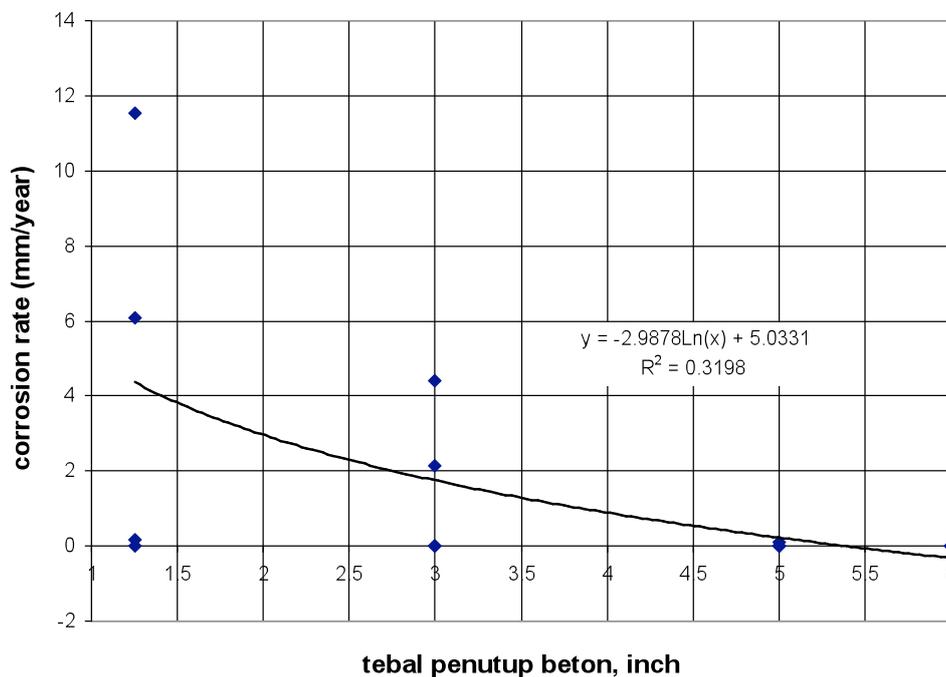
Gambar 4. Hubungan laju korosi dengan tebal penutup beton

Terlihat pada Gambar 4 dan 5, bahwa baik laju korosi maupun densitas arus korosi memiliki kecenderungan yang sama terhadap perubahan tebal penutup beton. Hal ini berarti bahwa semakin tebal penutup betonnya, maka dapat diharapkan nilai laju korosi dan nilai densitas arus korosinya semakin menurun. Specimen Ø1,25" merupakan specimen yang paling banyak mengalami kehilangan berat. Dengan demikian, specimen tersebut memiliki nilai laju korosi yang paling besar diantara empat benda uji lainnya. Satuan mm/yr yang digunakan pada penelitian ini berarti bahwa dalam satu tahun, baja tulangan akan mengalami pengurangan ketebalan x mm.

Dapat disimpulkan dari hasil di atas, semakin besar tebal selimut betonnya, kecenderungan terjadi korosi pada batang baja tulangan akan semakin mengecil. Kecenderungan yang sama juga diperlihatkan pada nilai densitas arus korosi (I_{corr}). Seperti halnya pada laju korosi, nilai densitas arus korosi ini pun cenderung menurun saat selimut beton ditebalkan.

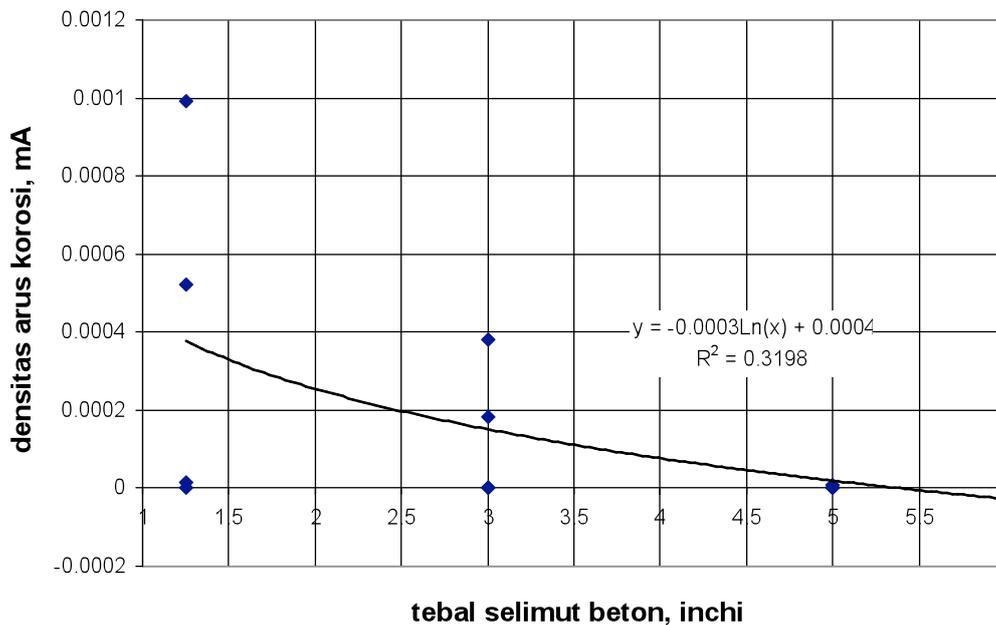
Gambar 5. Hubungan densitas arus korosi dengan tebal selimut beton

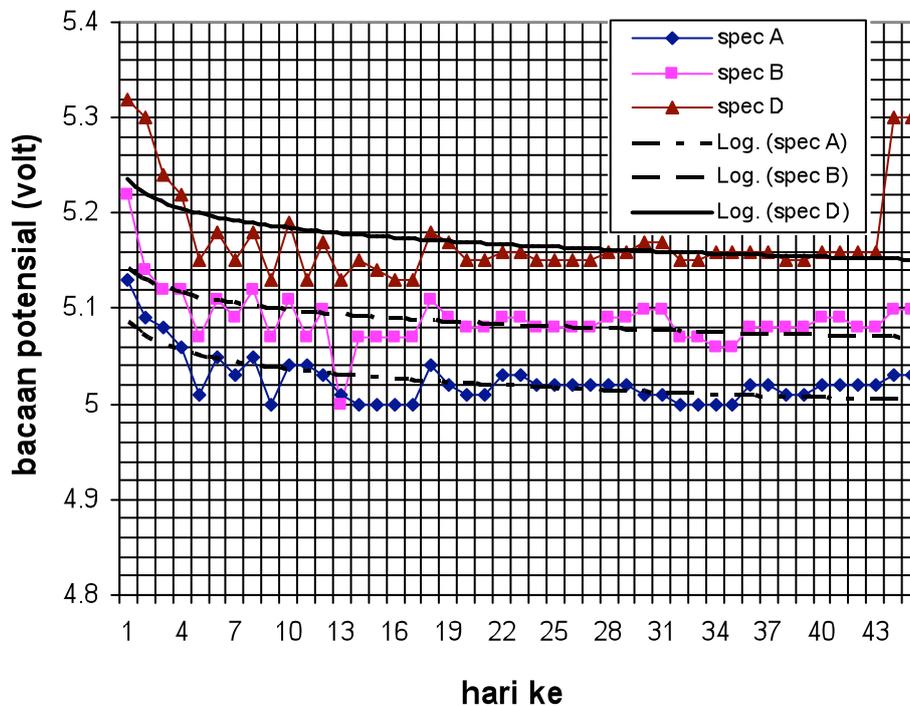
Gambar 6. Profil beda potensial spesimen 1,25"

Mengacu pada Gambar 6 sampai dengan Gambar 9, terlihat bahwa kecenderungan setiap benda uji mengalami penurunan potensial sejalan dengan waktu. Penurunan ini diduga akibat spesimen yang jenuh air, sehingga potensialnya turun pada kisaran 5 volt. Faktor lain yang diduga sebagai penyebab turunnya potensial benda uji yakni meningkatnya resistansi benda uji akibat pori-pori yang sudah terisi kerak korosi.

Kesimpulan yang dapat ditarik yakni profil beda potensial pada pengujian korosi akan menurun sejalan dengan lamanya waktu pengujian membentuk kelengkungan hingga suatu waktu membentuk garis lurus.

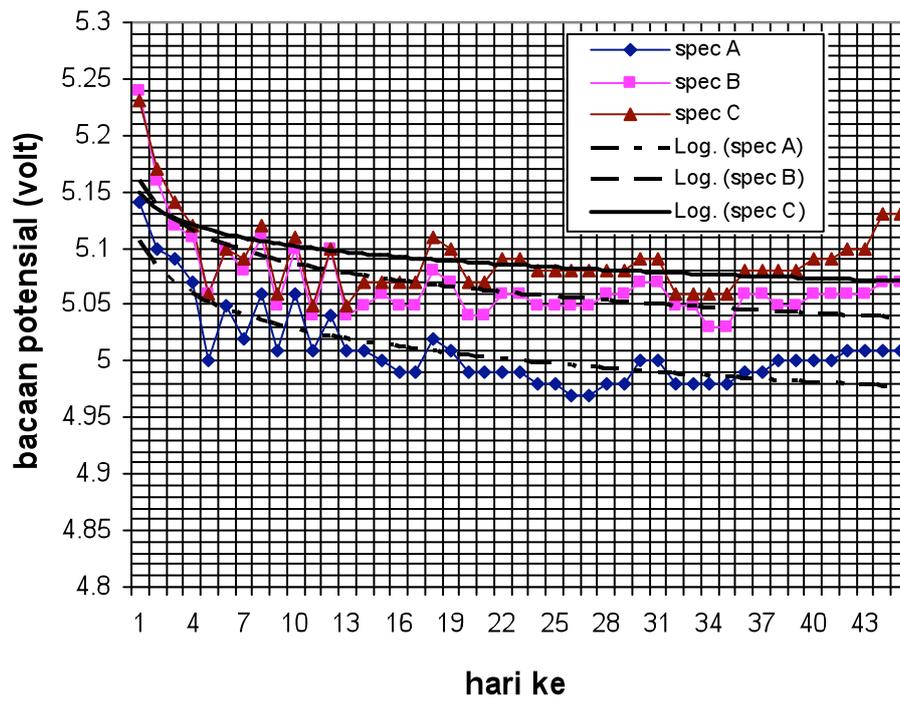
Gambar 7. Profil beda potensial spesimen 3''

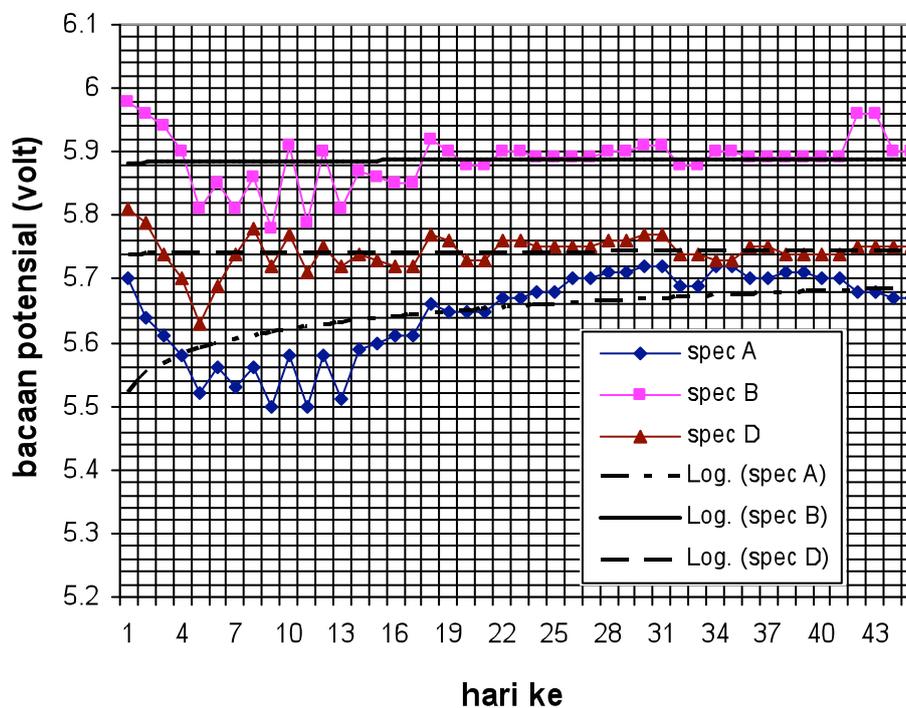
Gambar 8. Profil beda potensial spesimen 5''

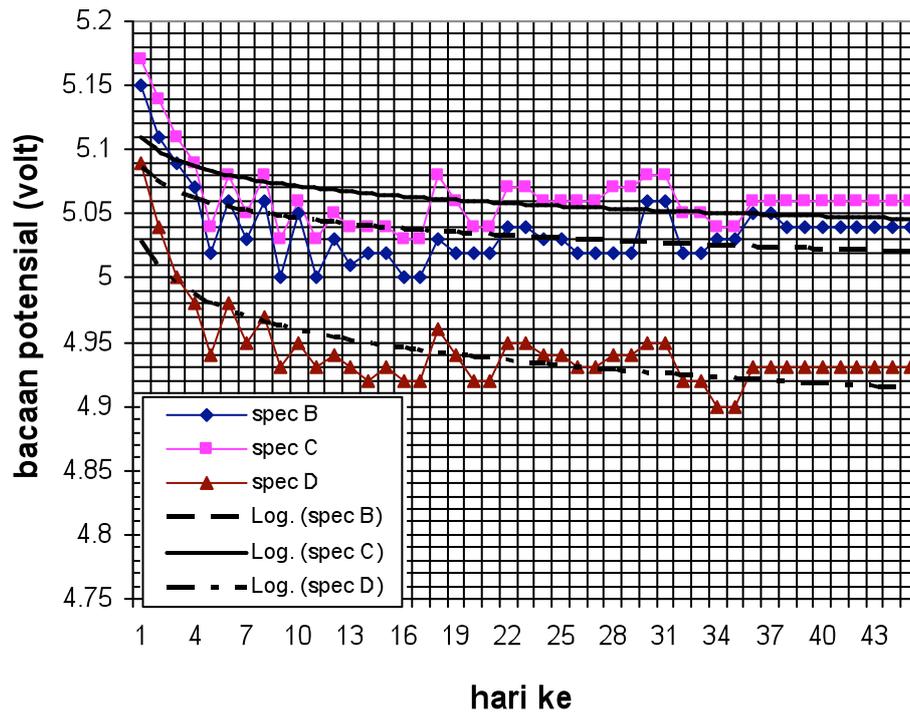
Gambar 9. Profil beda potensial spesimen 6"

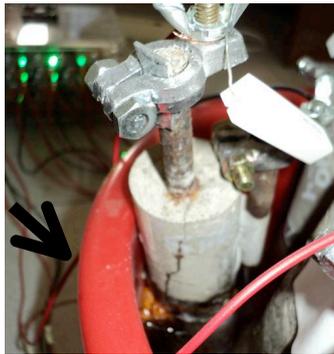
Gambar 10. Pola retak spesimen 1,25" (a)

Pola retak pada pengujian ini diawali dari tengah-tengah spesimen yang terendam atau dekat permukaan air. Pemicunya adalah sifat kerak korosi yang naik ke atas permukaan air dan menempel pada permukaan spesimen. Menempelnya kerak korosi ini juga dipicu terisinya pori-pori spesimen dengan kerak korosi. Faktor ini kemudian memicu spesimen untuk retak dan membuka ruang antara udara luar dengan baja tulangan, sehingga proses korosi akan berjalan lebih cepat. Terbukanya ruang antara udara luar dengan baja tulangan kemudian digunakan oleh kerak korosi untuk masuk ke dalam spesimen mengisi ruang yang terbuka. Daerah yang berada pada pertemuan antara bagian terendam dengan bagian tidak terendam merupakan daerah yang berpotensi terjadi kerusakan berupa retak. Berawal dari daerah ini, retak merembet ke permukaan spesimen sehingga membuat garis retak.

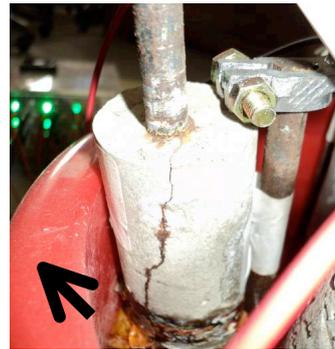
Gambar 11. Pola retak spesimen 1,25" (b)

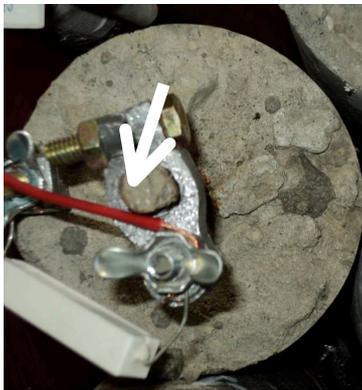
Gambar 12. Pola retak awal spesimen 3"

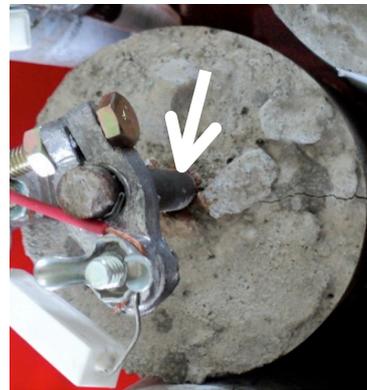
Gambar13. Retak spesimen 3" semakin lebar

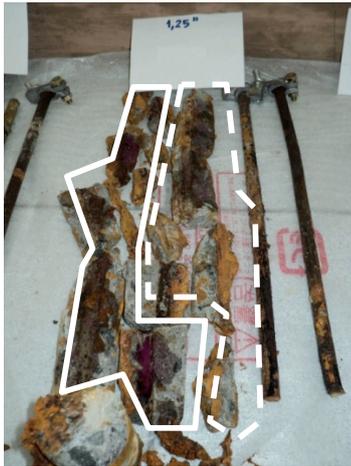
Gambar 14. Karbonasi beton spesimen 1,25" (a)

Uji karbonasi dilakukan menggunakan *bufferphenolphtalein* yang merupakan metode yang cepat dan murah untuk mengetahui pengaruh karbonasi secara kualitatif. Baik untuk spesimen $\varnothing 5"$ dan spesimen $\varnothing 6"$ keduanya masih aman dari serangan karbonasi. Hal ini didukung dengan tidak terdapatnya bagian yang terkorosi (tidak terdapat kerak korosi di dalam spesimen $\varnothing 5"$ dan spesimen $\varnothing 6"$).

Sehingga dapat disimpulkan bahwa pada spesimen yang telah terkorosi umumnya sudah mengalami karbonasi akibat retak pada spesimen. Sedangkan pada spesimen yang belum/tidak terkorosi umumnya belum/tidak terkarbonasi sebab tidak terdapat ruang terbuka akibat retak.

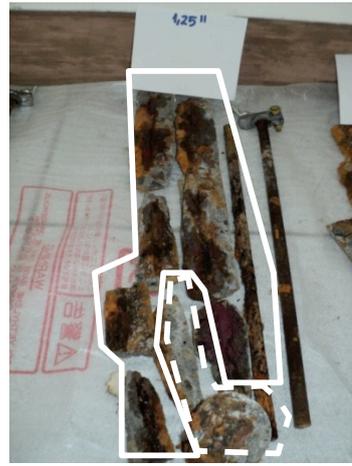
Gambar 15. Karbonasi beton spesimen 1,25" (b)

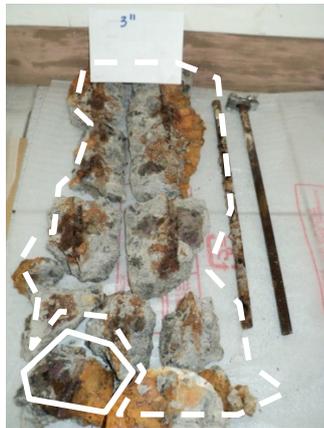
Gambar 16. Karbonasi beton spesimen 3" (a)

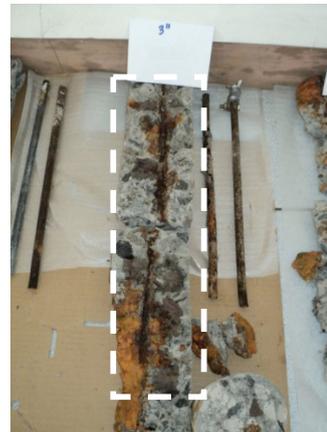
Gambar 17. Karbonasi beton spesimen 3" (b)

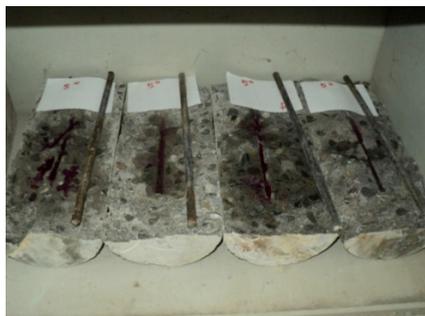
Gambar 18. Karbonasi beton spesimen 5"

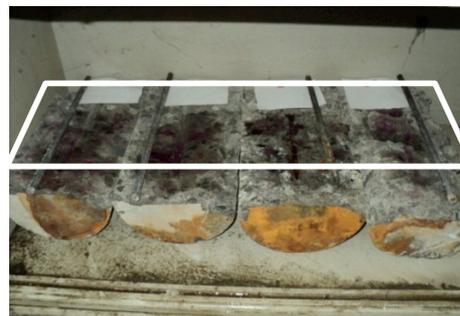
Gambar 19. Karbonasi betonspesimen 6"
