Evaluasi Sistem Drainase Ruas Jalan Kyai Raden Syahid Ngluwar Magelang Menggunakan SWMM 5.2

Anna Rizti Pertiwi* dan Mawiti Infantri Yekti

Program Studi Teknik Sipil, Fakultas Teknik, Universitas Negeri Yogyakarta, Yogyakarta 55281, Indonesia

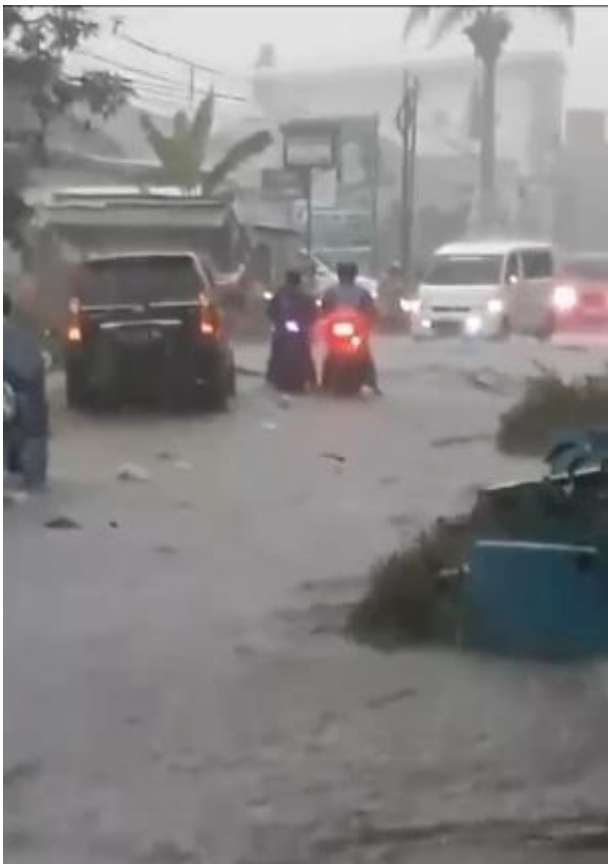
Gambar 1. Luapan Air Saluran

Intensitas curah hujan yang tinggi berpotensi menyebabkan sistem saluran drainase kewalahan untuk menampung volume limpasan air hujan sehingga pada ruas jalan Kyai Raden Syahid Ngluwar Magelang sehingga sering terjadi genangan air. Genangan yang terjadi di badan jalan bisa berdampak pada perkerasan jalan akibat tidak berfungsinya drainase ruas jalan dengan baik [9]. Genangan air pada jalan ini dapat menimbulkan kerusakan pada aspal. Kerusakan yang timbul pada lapisan aspal dapat berupa retak-retak dan jalan berlubang pada permukaan jalan. Genangan di jalan raya ini juga dapat mengakibatkan kemacetan yang dapat mengakibatkan pengguna jalan dan masyarakat sekitar terganggu [7].

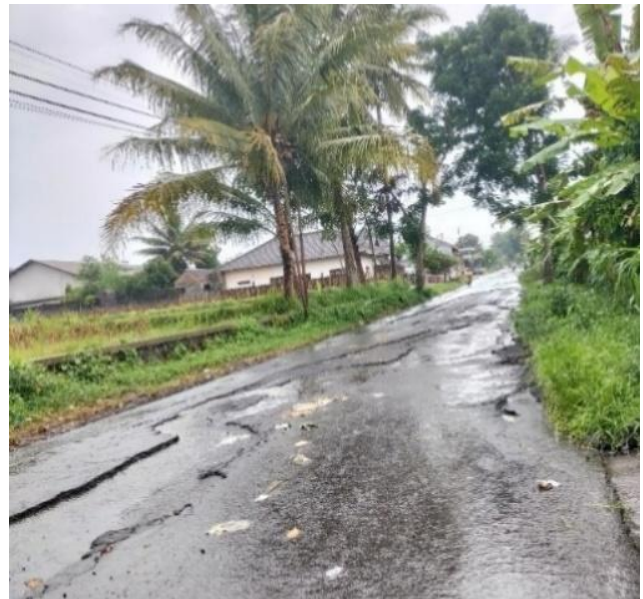
Gambar 2. Kondisi Jalan yang Rusak

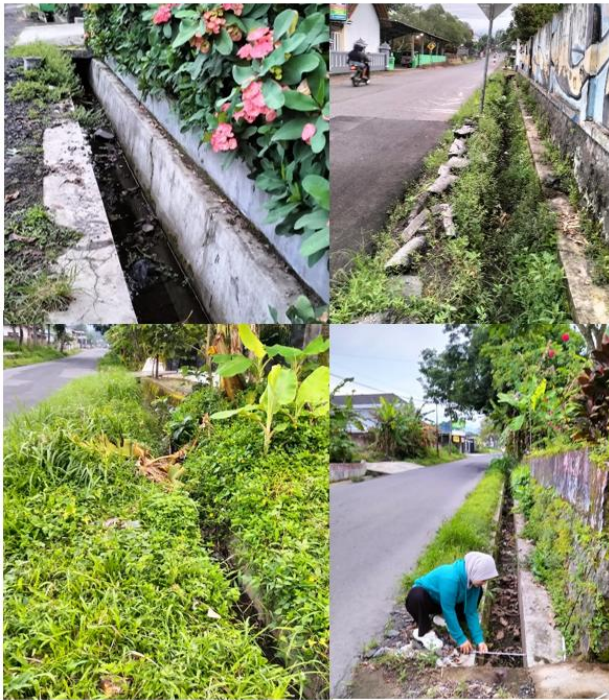
Gambar 6. Kondisi Eksisting Saluran Drainase

Kondisi saluran drainase di ruas Jalan Kyai Raden Syahid tergolong kurang baik. Kapasitas saluran yang ada belum optimal dalam menampung debit air hujan. Akibatnya, sering terjadi luapan air ketika hujan turun. Luapan air ini menyebabkan genangan yang menghambat kelancaran lalu lintas di jalan raya. Terutama pengendara motor yang sangat terganggu dengan adanya genangan air tersebut. Selain mengganggu aktivitas di jalan, genangan air juga menimbulkan kerusakan pada permukaan jalan raya.

Saluran drainase yang tidak memadai ini memerlukan perbaikan agar dapat mengalirkan air hujan dengan lebih efektif. Perbaikan saluran drainase ini perlu dilakukan agar aliran air tidak menimbulkan genangan. Perbaikan saluran drainase secara optimal juga akan sangat membantu dalam mengatasi masalah genangan air yang sering terjadi di kawasan ini. Data hasil survei eksisting saluran dapat disajikan pada Tabel 2.
