Efektivitas Penerapan Zona Selamat Sekolah (ZoSS) Terhadap Keselamatan Pejalan Kaki di Sekolah Menengah Pertama Kota Yogyakarta

Afif Fadhlih Rahardika* dan Dewi Pratitha Rachmi

Program Studi Teknik Sipil, Fakultas Teknik, Universitas Negeri Yogyakarta, Yogyakarta 55281, Indonesia

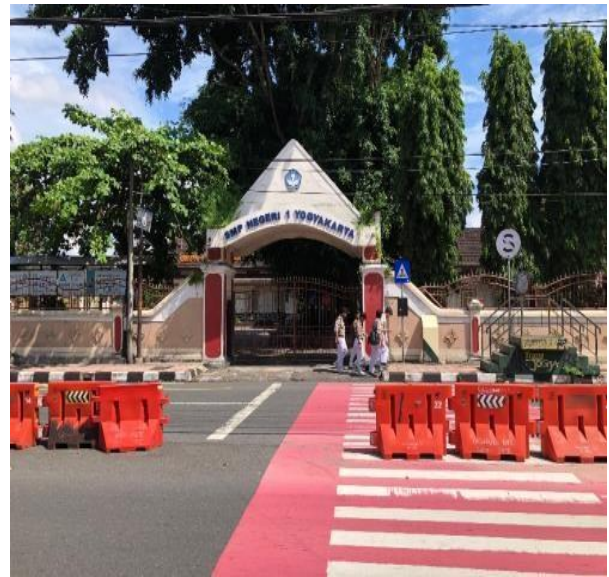
Gambar 3. Kondisi perlengkapan jalan ZoSS di ZoSS SMP Negeri 1 Yogyakarta

SMP Negeri 1 Yogyakarta terletak di Jl. Cik Di Tiro No.29, Terban, Kec. Gambiran kondisi fasilitas perlengkapan jalan ZoSS seperti Gambar 3 dan identifikasi kondisinya sebagai berikut.

- Penyeberangan pejalan kaki tersedia dalam kondisi baik, ditandai dengan zebra cross berwarna merah dan didukung oleh petugas penjaga pada jam sekolah.
- Fasilitas pengendali kecepatan, seperti polisi tidur dan lampu peringatan, berfungsi dengan baik, serta dilengkapi rambu batas kecepatan 30 km/jam.
- Trotoar di sepanjang ruas jalan memiliki lebar sekitar 2,3 m dan sudah dilengkapi akses untuk penyandang disabilitas. Namun, fungsinya sering terganggu akibat penyalahgunaan untuk parkir dan aktivitas berjalan.
- Fasilitas halte bus telah tersedia, tetapi tidak dilengkapi teluk bus, sehingga kendaraan umum berhenti di badan jalan dan menimbulkan gangguan lalu lintas.
- Rambu dan marka jalan di sekitar sekolah cukup lengkap dan dalam kondisi baik, meskipun terdapat pelanggaran parkir di beberapa titik.

Secara umum, fasilitas ZoSS di SMP Negeri 1 Yogyakarta dinilai cukup baik, dengan catatan perlunya penataan halte

dan pengawasan penggunaan trotoar guna mendukung keselamatan dan kenyamanan pengguna jalan.

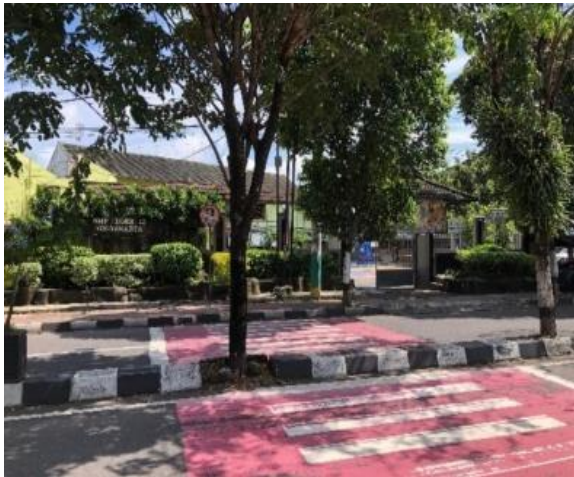
Gambar 4. Kondisi perlengkapan jalan ZoSS di SMP Negeri 12 Yogyakarta

SMP Negeri 12 dan 14 Yogyakarta terletak di Tentara Pelajar, Bumijo, Kec. Jetis, Kota Yogyakarta kondisi fasilitas perlengkapan jalan ZoSS seperti Gambar 3 DAN Gambar 4. Identifikasi kondisinya lapangan sebagai berikut.

- Penyeberangan pejalan kaki tersedia namun dalam kondisi buruk dengan cat zebra cross telah memudar sehingga mengurangi visibilitas, terutama saat cuaca buruk, meskipun terdapat petugas penjaga penyeberangan.

- Fasilitas pengendali kecepatan hanya tersedia sebagian, berupa pita pengganggu dan rambu batas kecepatan 40 km/jam, tetapi kurang efektif akibat penempatan yang tidak strategis dan tidak adanya lampu peringatan.

- Trotoar di lokasi ini memiliki lebar sekitar 1,9 m dan telah dilengkapi dengan aksesibilitas bagi penyandang disabilitas. Namun, penggunaannya sering terganggu oleh aktivitas parkir dan berjalan yang menghambat fungsi utamanya sebagai jalur aman bagi pejalan kaki.

- Fasilitas halte bus tergolong baik, karena telah dilengkapi dengan halte dan teluk bus, sehingga mendukung pergerakan penumpang secara aman dan efisien.

- Rambu dan marka jalan tidak lengkap serta berada dalam kondisi yang buruk. Banyak rambu yang belum terdapat di lokasi dan marka jalan

yang memudar, sehingga memerlukan perbaikan dan penambahan sesuai standar teknis.

Secara keseluruhan, fasilitas ZoSS di kedua sekolah ini dinilai kurang memadai, dengan banyak aspek yang perlu ditingkatkan guna mendukung keselamatan lalu lintas di sekitar lingkungan sekolah.

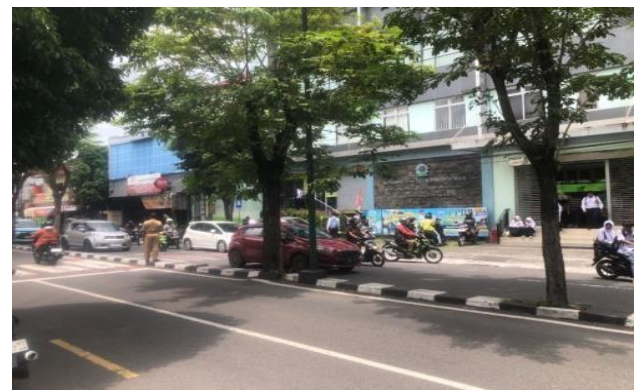
Gambar 6. Kondisi perlengkapan jalan ZoSS di SMP Muhammadiyah 3 Yogyakarta

SMP Muhammadiyah 3 Yogyakarta terletak di Jl. Kapten Piere Tendean No.19, Wirobrajan. Kondisi fasilitas perlengkapan jalan ZoSS seperti Gambar 6 dan identifikasi kondisinya sebagai berikut.

- a) Penyeberangan pejalan kaki tersedia namun dalam kondisi buruk, dengan cat zebra cross yang telah memudar sehingga visibilitasnya rendah dan memerlukan pengecatan ulang secara berkala.
- b) Fasilitas pengendali kecepatan hanya tersedia sebagian, berupa polisi tidur dan rambu batas kecepatan 40 km/jam. Namun, keberadaan pita pengaduh yang tidak lagi jelas serta tidak adanya lampu peringatan menyebabkan

efektivitasnya dalam mengendalikan kecepatan menjadi rendah.

- c) Trotoar di sekitar sekolah memiliki lebar sekitar 1,57 m, yang berada di bawah standar minimum untuk zona pejalan kaki yang aman. Selain itu, trotoar sering disalahgunakan untuk kegiatan parkir dan berjualan, sehingga mengurangi fungsinya sebagai ruang aman bagi pejalan kaki.
- d) Fasilitas halte bus telah tersedia, tetapi tidak dilengkapi teluk bus, sehingga kendaraan umum berhenti di badan jalan dan menimbulkan gangguan lalu lintas.
- e) Rambu dan marka jalan yang tersedia sangat terbatas dan buruk. Banyak rambu yang belum terdapat dilokasi serta marka jalan yang memudar, sehingga menurunkan efektivitas pengaturan lalu lintas di kawasan sekolah.

Secara keseluruhan, fasilitas ZoSS di SMP Muhammadiyah 3 Yogyakarta dinilai tidak memadai, dengan kondisi yang memburuk pada seluruh kategori, dan memerlukan peningkatan menyeluruh guna menjamin keselamatan dan keteraturan lalu lintas di sekitar lingkungan sekolah.
